Hausarbeit Kartographie (Modul 12 BioGeo B.Sc.)

Thema: Rad- und Wanderwegenetz nach der Flutkatastrophe

Bearbeitet von: Samuel Hürten (220100209) und Florian Walldorf (216203920)

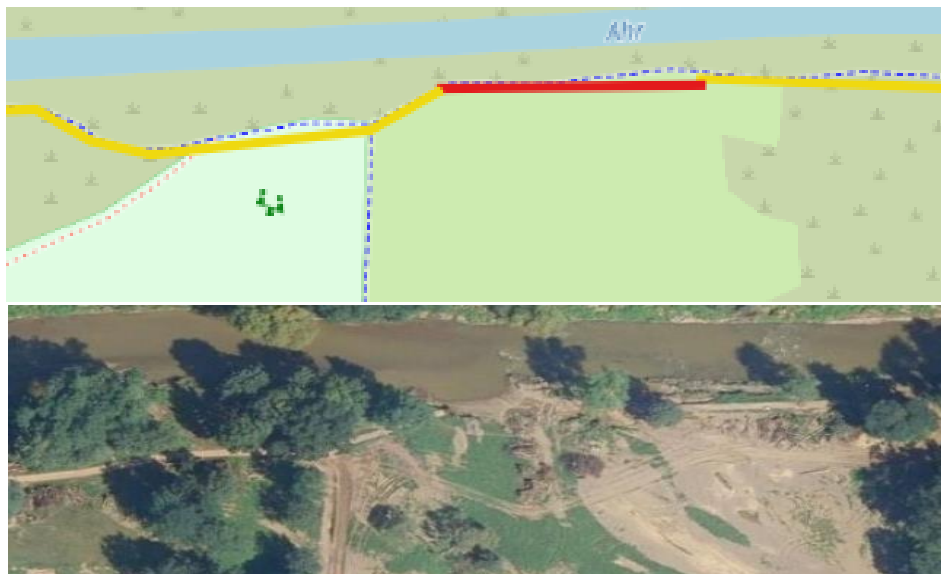
Abbildung 1: Abschnitt des Ahrradweges bei Sinzig

Es ist anzumerken, dass die Zuordnung der Wegabschnitte auf die jeweiligen Wertstufen ausschließlich durch die Betrachtung des Luftbildes und somit teilweise durch subjektive Abwägungen erfolgte. Das Ergebnis kann trotzdem als Orientierungshilfe bezüglich des Zustandes dienen, da insbesondere der Beschädigungsgrad 3 in der Regel auch über das Luftbild eindeutig zugeordnet werden kann. Auf Abbildung 1 ist an einem Beispielabschnitt dargestellt, wie zwischen Beschädigungsgrad 2 und 3 unterschieden wurde. Der rote Abschnitt zeigt hier den ursprünglichen Verlauf eines zerstörten Weges, wohingegen die gelben Abschnitte noch befahrbar sind.

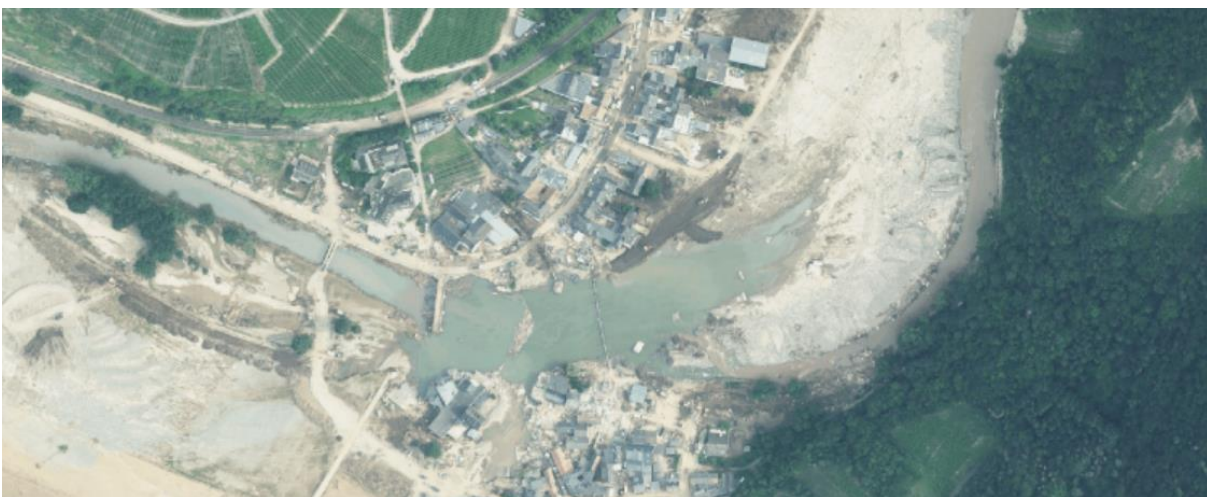
Der als Prädikatsweg ausgezeichnete AhrSteig führt über einer Strecke von rund 100 Kilometern von Blankenheim, wo die Ahr entspringt, bis zur Ahr Mündung in Sinzig⁴. Unterteilt ist der Steig in 7 Etappen und umfasst unterschiedliche Schwierigkeitsstufen. Über den Weg hinweg befinden sich Naturdenkmäler, Kultureinrichtungen, wie die Burgruine Aremberg und Gastronomische Einrichtungen sowie Übernachtungsmöglichkeiten. Die Wege sind sowohl entlang der Ahr als auch über Hügelkuppen und entlang von Weinbergen gelegen. Aktuell begehbar sind nur Etappen 1, 2 und 7. Etappe 1 und 2 liegen in der Nähe der Ahrquelle und führen in längeren Abschnitten nicht direkt an der Ahr entlang, wodurch keine Zerstörung durch die Flut erfolgen konnte. Mit zunehmender Länge der Ahr nimmt auch die Größe des Einzugsgebietes der Ahr und dementsprechend die Zerstörung zu. Etappe 7 folgt nicht dem Lauf der Ahr. Allgemeine Einschränkungen entstehen durch weggespülte Brücken und Wege (Abb. 2).

Abb. 2: Der AhrSteig überquert die Ahr in Rech, Teile des Weges und der Brücken wurden fortgespült

<i>Altenahr – Walporzheim (5)</i>	Lange Abschnitte im Bereich von Altenahr (550 m), Rech (2,3 km) und Walporzheim (1,3 km) stark von der Flut beeinträchtigt
