Universität Koblenz-Landau

**Hochwasser im Ahrtal - Neun Monate danach, Veränderungen im
Flussverlauf und am Uferbereich**

Hausarbeit in Modul 12

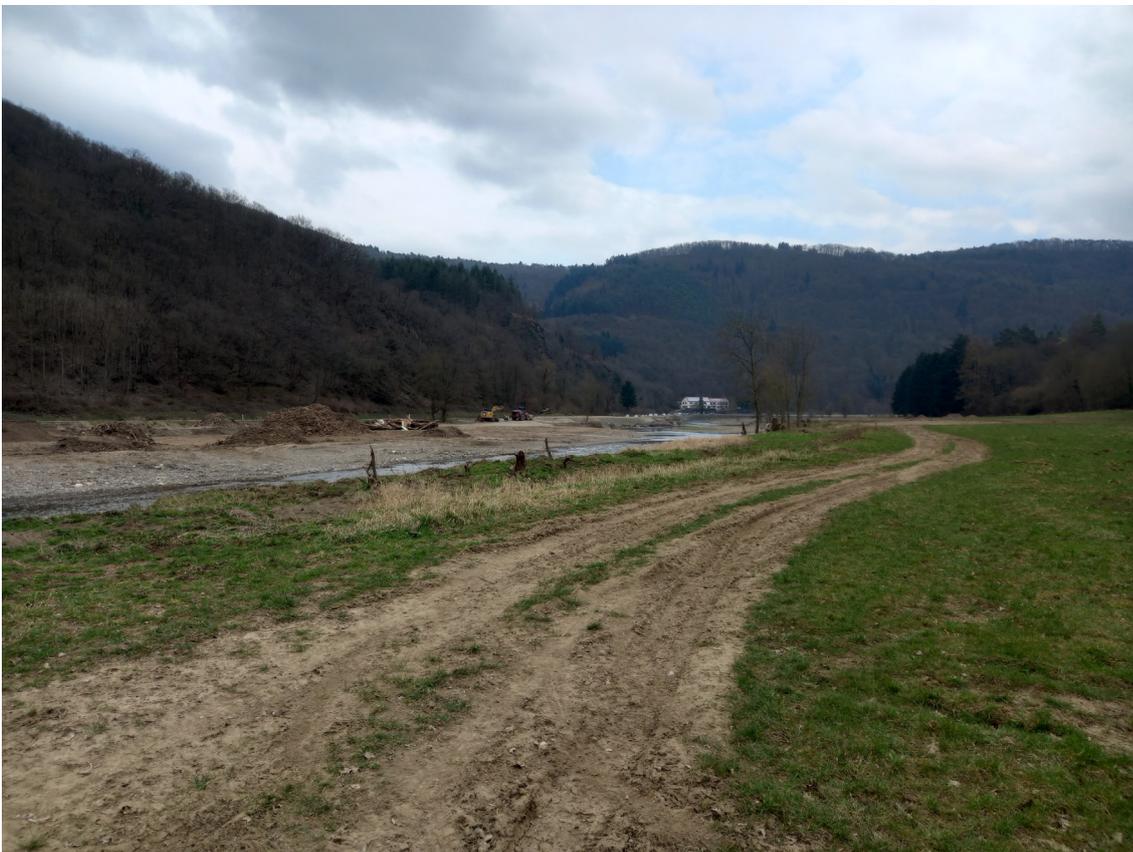
Die beigefügten Bilder stammen von zwei unterschiedlichen Pegelständen, einmal 60 cm (sehr klares Wasser), das andere Mal 1,30 m (jener ist zusätzlich leicht am wesentlich höheren Sedimentanteil zu erkennen). Wie hier am Ende von Kreuzberg erkennbar ist, hat die Ahr zwar massiv Vegetation zerstört, der Fluss selbst ist aber wieder in seinem ursprünglichen Bett eingefasst. Die breite Fläche ermöglichte dem Hochwasser zudem eine wesentliche Verbreiterung, was die im späteren Verlauf des Tals verheerende Wellenbildung erschwerte.

Wie an dem Treibgut an diesem verbliebenen Baum aber erkennbar ist, war das Wasser aber auch hier bis kurz vor den hinter mir liegendem Bahndamm gekommen, konnte in aber nicht in Wellenform überwinden, überstieg in jedoch trotzdem.

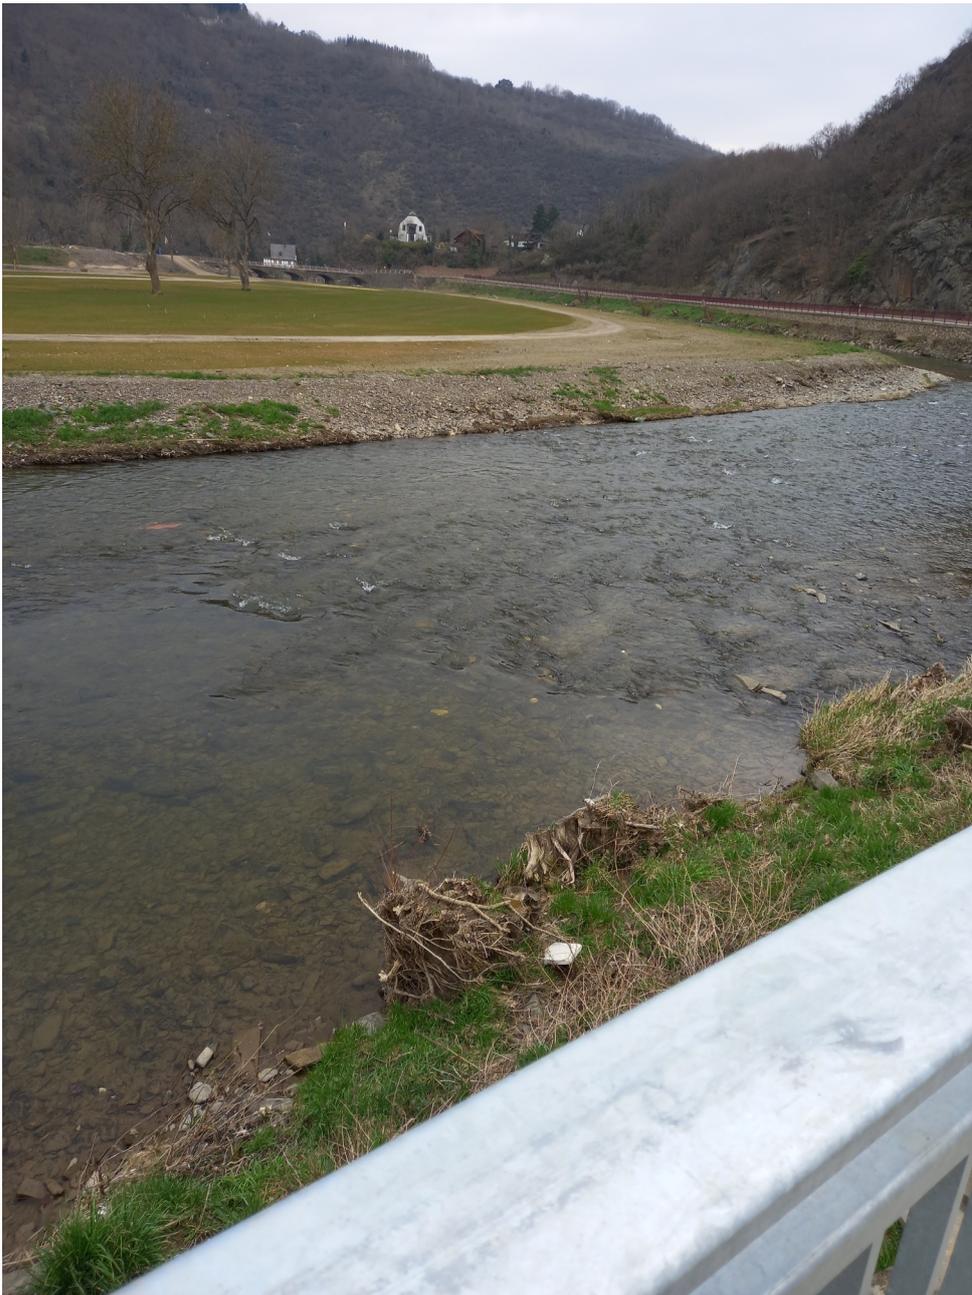
Auch hier konnte der Fluss sich temporär auf die Campingfläche ausbreiten, allerdings starben in Ahrbrück 7 Menschen durch die Überflutung. Die Ahr sprang hier vollkommen aus dem Flussbett und traf den Ort mit voller Kraft. Im nächsten Ort Altenahr bietet sich ein ähnlich zerstörtes Bild. Bereits am Ortseingang wurden die zerstörten Brücken sichtbar, welche im Zuge der Welle zunächst viel Treibgut aufstauten, dem Druck am Ende aber nicht standhalten konnten. Der Fluss stieß hier über die Brücke bis ins nebenan liegende Gleisbett vor.

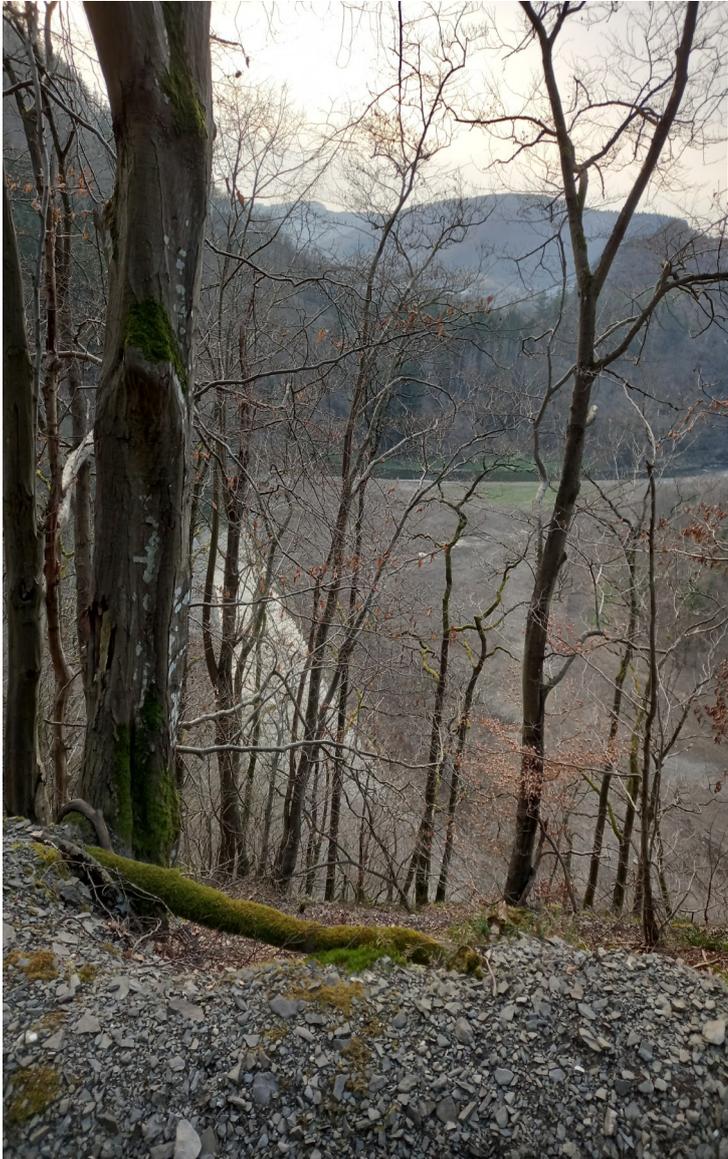
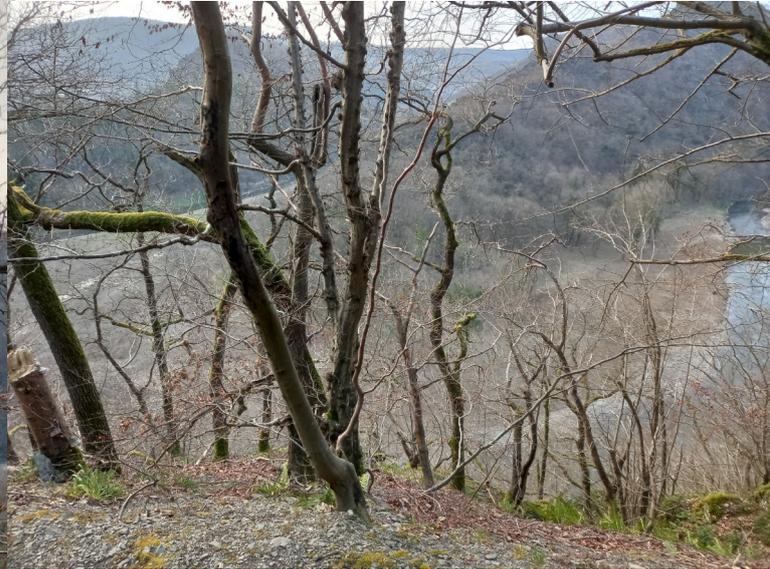
Aber auch hier wurde keine permanente Veränderung des Flusslaufs erreicht, zum Aufnahmezeitpunkt befand er sich wieder dort, wo er sein sollte. Dies änderte sich auch bei der großen Ahrschleife nicht, von welcher ich aufgrund der Unzugänglichkeit des Ufers lediglich Bilder von dem darüber liegenden Berg machen konnte.

Die Wege im unteren Bereich waren entweder zerstört oder derartig oft unterbrochen, dass man wahlweise mehrmals die Seite hätte wechseln müssen oder direkt auf den Felsen hätte klettern müssen.

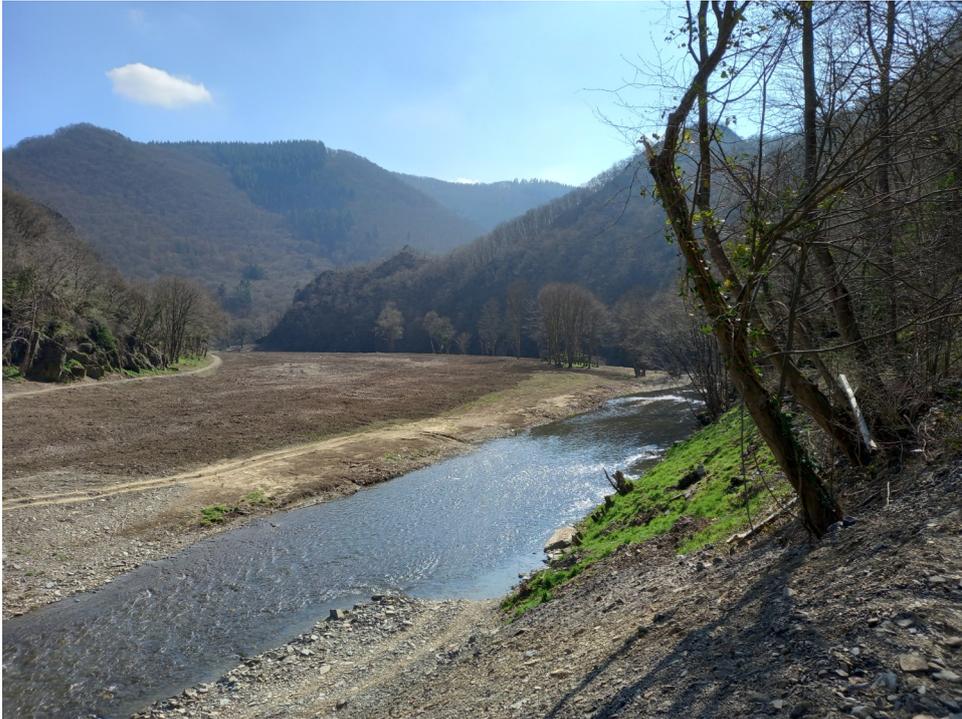
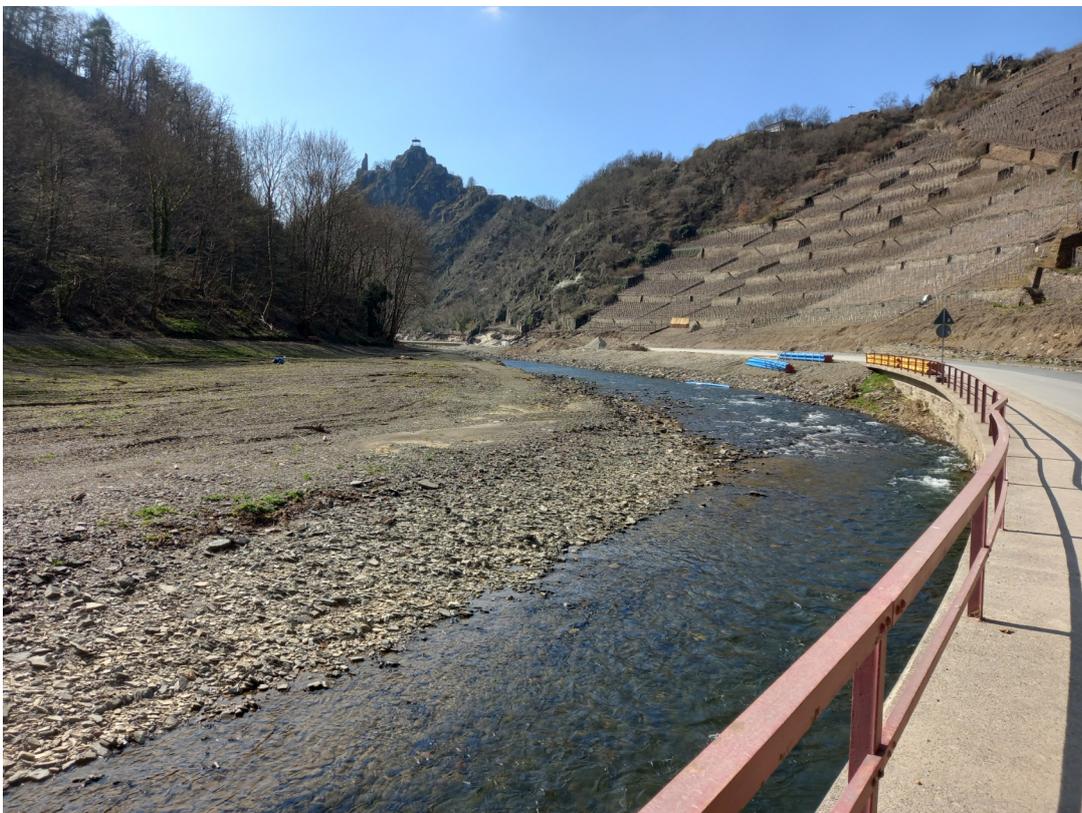
Auch nach der folgenden kleinen Schleife befindet sich der Flusslauf an seinem angestammten Platz. Für die letzte Biegung des Planquadrates gilt dasselbe.

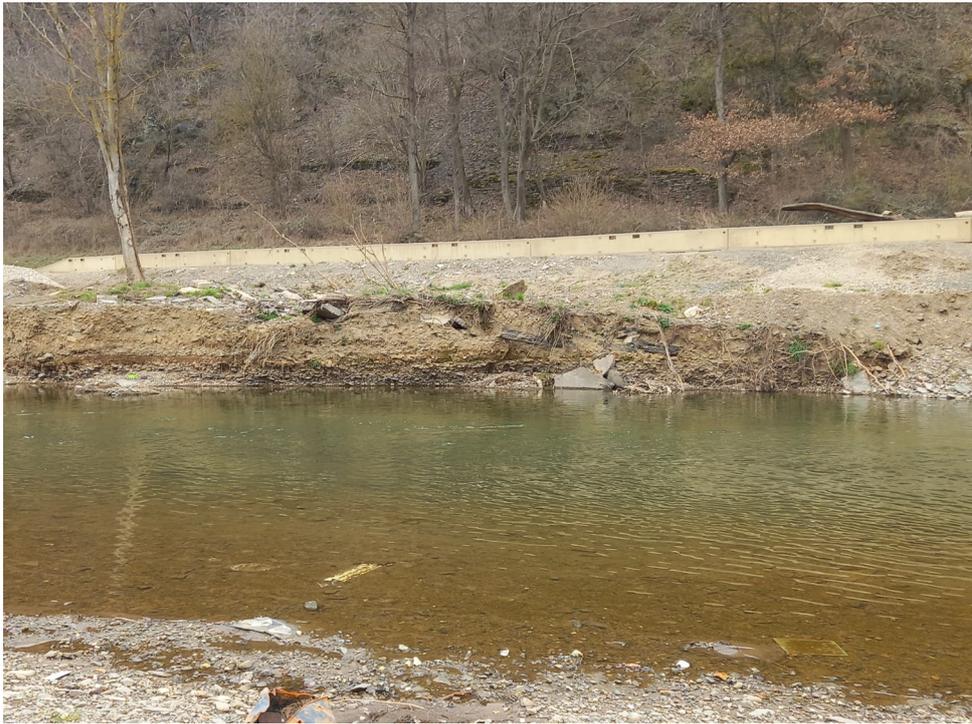
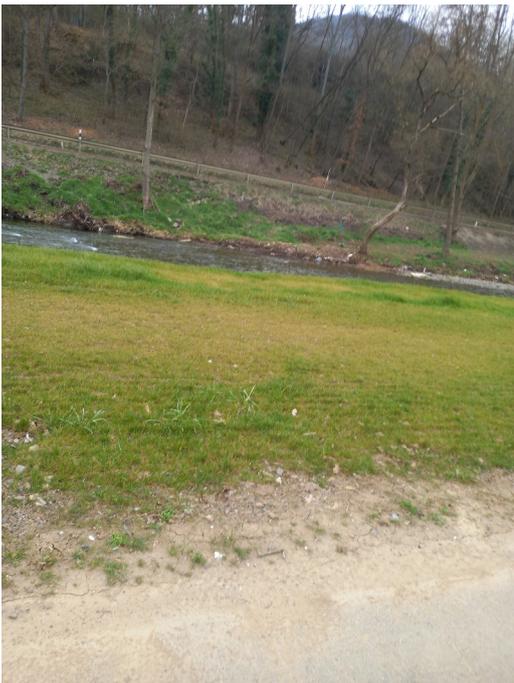
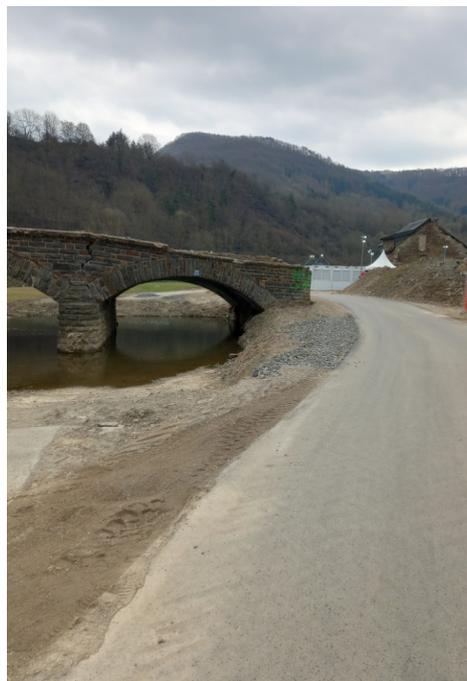
Die größten Schäden waren direkt an der Kurve oberhalb des Bahnhofes zu sehen, hier wurden Teile des Ufers unterhalb der Straße abgerissen, ein komplettes Unterspülen blieb hier jedoch aus. Auf der gegenüberliegenden Seite ist eine das Ufer weiterhin flach, ohne nennenswerte Veränderungen zu diesem Zeitpunkt. Je weiter man sich von der Kurve und dem direkt angeschlossenen Bereich entfernt, desto weniger steil fällt auch die Seite unterhalb der Straße ab.

An der Brücke wurde das Wasser jedoch gestaut und umgelenkt, was zu starker Uferzerstörung führte und jene abrupt abfallen lässt. Die Brückenpfeiler der B257 sind ebenfalls deutlich gezeichnet, die dem Fluss zugewandte Seite ist weitestgehend freigespült worden, die darüber liegende Straße ist allerdings nicht in ihrer Funktion gefährdet und wird weiterhin vollständig genutzt.

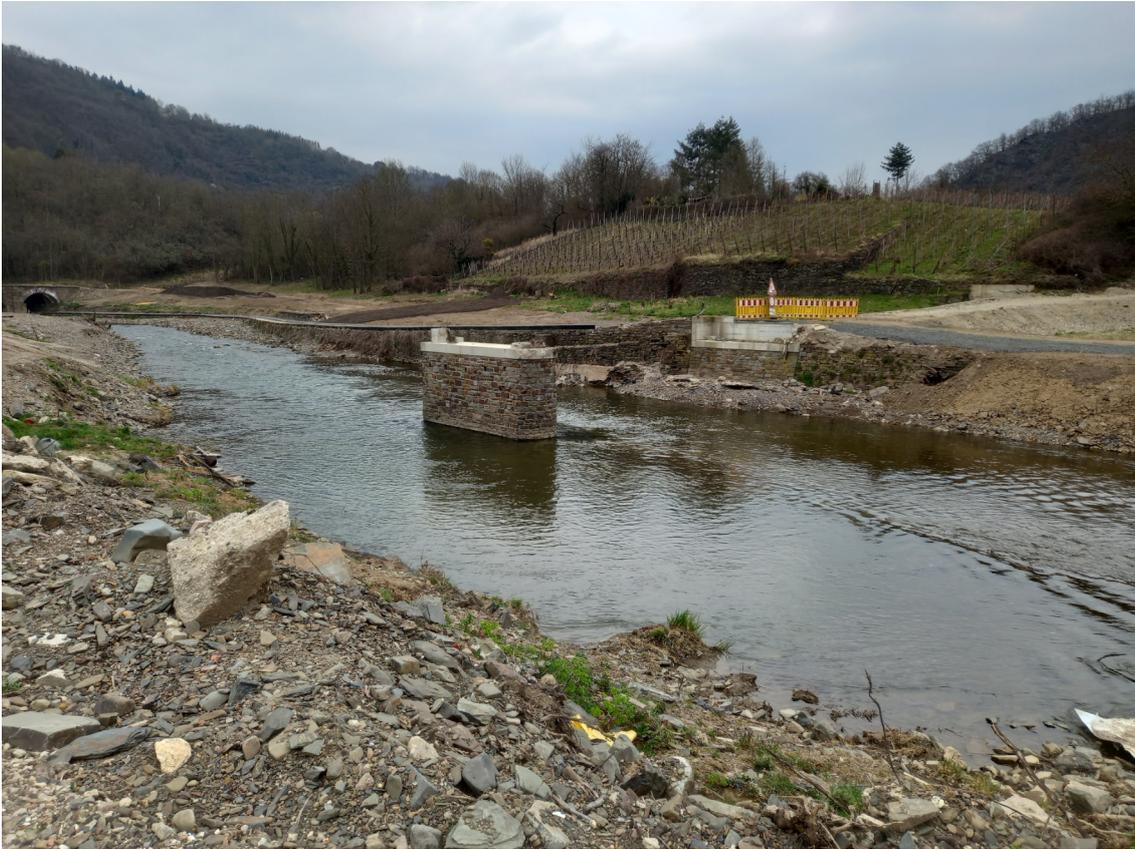
Im folgenden Ort Altenburg ist insbesondere am Ortseingang ein tiefer Einschnitt an den beiden Uferseiten zu erkennen, wobei die erste Brücke (eine Eisenbahnbrücke) dem

Wasser sogar standhielt. Innerhalb der nächsten Kurve wurde das Ufer unterspült und brach teilweise ein, was sich gut an dem abgebrochen Gehweg und dem im Wasser liegenden Bruchteilen erkennen lässt. Das gegenüberliegende Ufer um den ehemaligen Campingplatz sowie die Kapelle herum weißt derartige Einbrüche dagegen nicht auf.

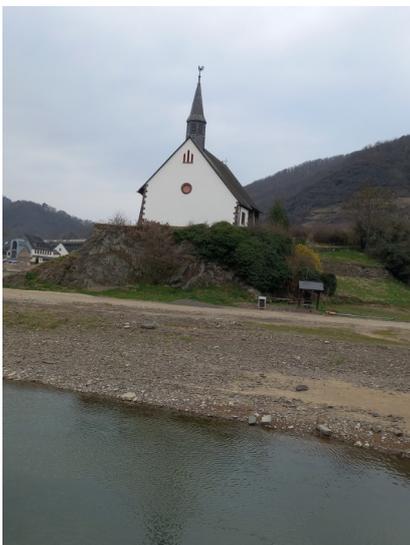
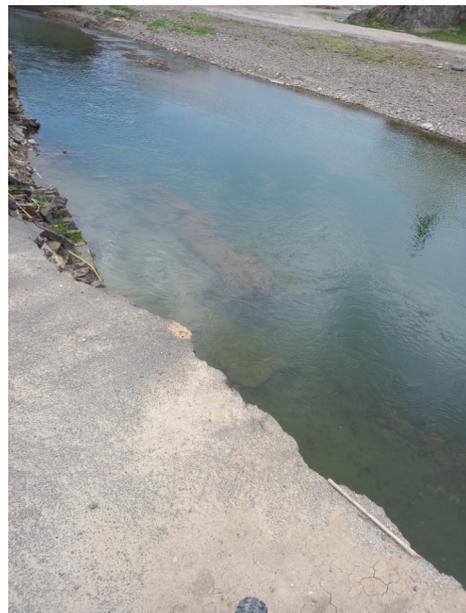
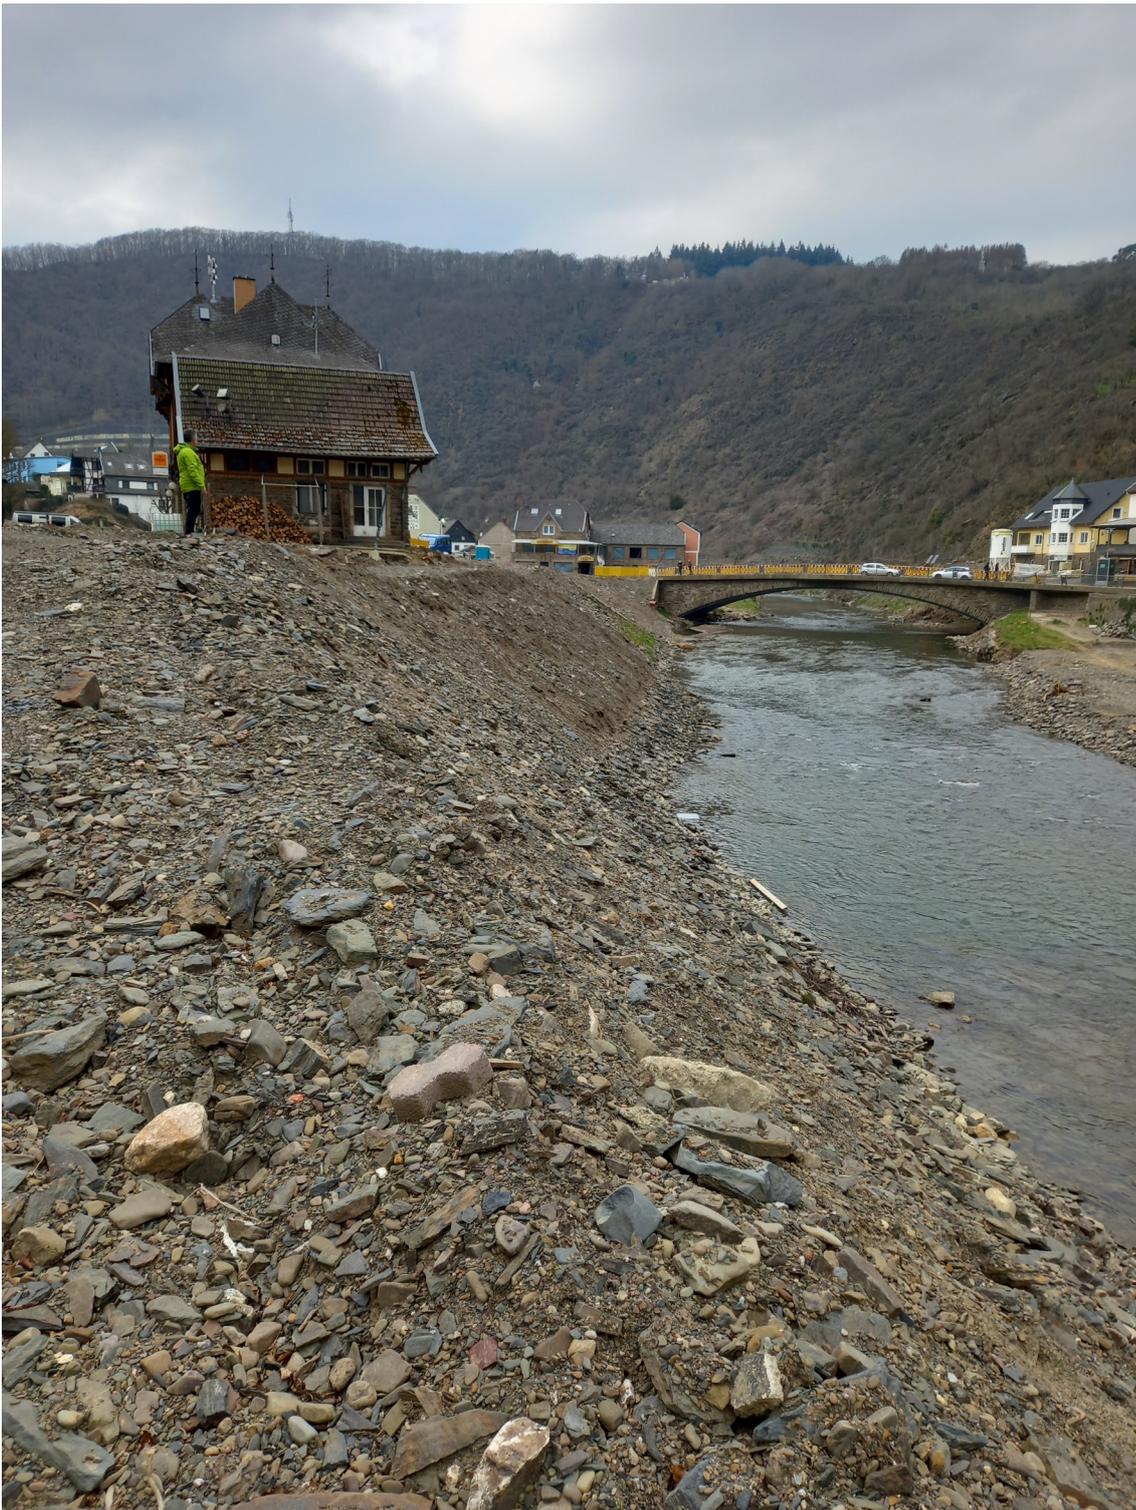
In Altenahr hat sich die Ahr durch das Hochwasser sehr stark in die Ufer gefressen und hat praktisch jeglichen Bewuchs entfernt, einschließlich mehrerer Bäume von über 5 Meter Höhe. Kurz hinter dem Bahnhof zerstörte die Ahr sowohl die darüber führende Eisenbahn-als auch die Fahrradbrücken, deren Trümmer dann teilweise in der direkt dahinter liegenden Kurve wieder abgelagert wurden. Auch hier wurden die Ufer

angefressen, aber mittlerweile mit Füllmaterial in Form von Steinen stabilisiert, um weiteres Abtragen zu verhindern.

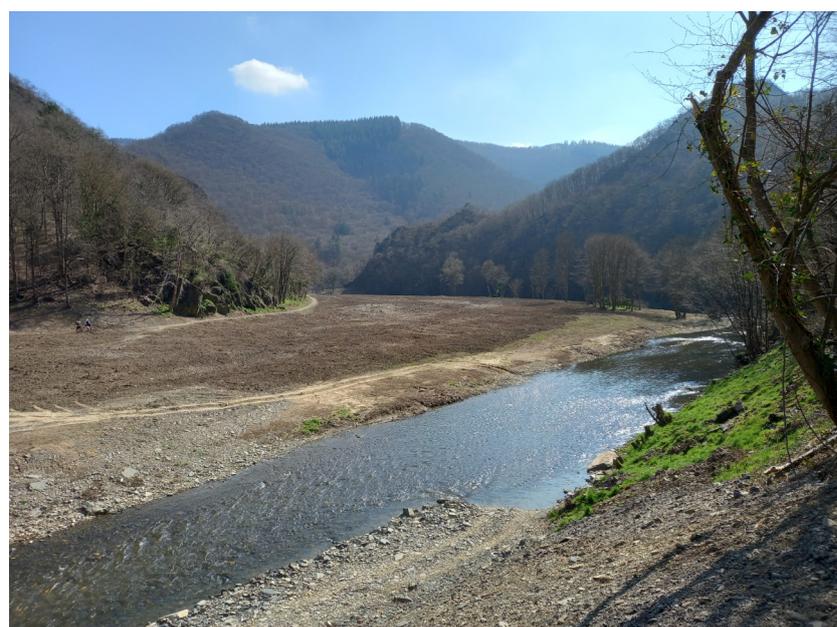
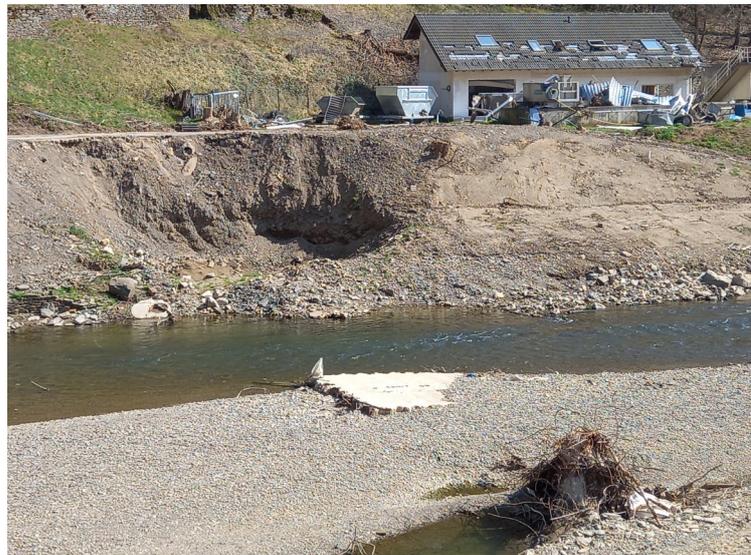
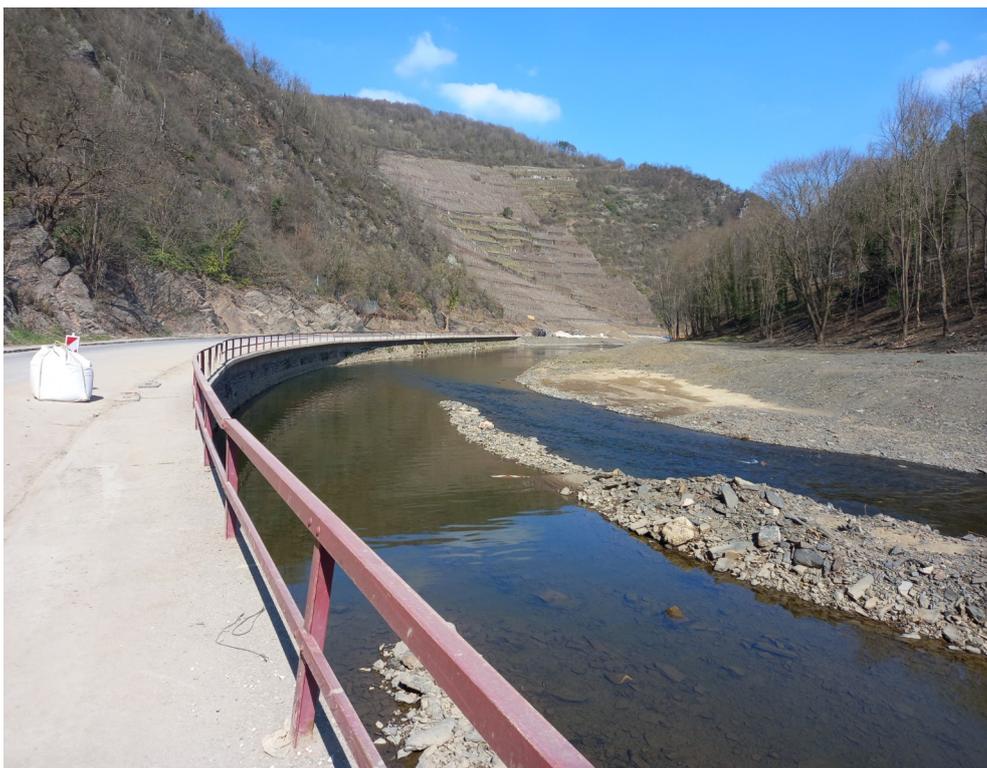
In der folgenden großen Ahrschleife wurde insbesondere Vegetation zerstört, die Innenseite der Schleife ist bis zum Beginn der Steigung größtenteils baumfrei, von einigen Ausnahmen abgesehen. Das Ufer selbst ist dort nur geringfügig verändert, die Innenseite ist in der Regel flach ansteigend, während die Außenseite auf weiter Strecke von Festgestein begleitet wird, wo sich außer einigen Abbrüchen nicht viel verändert hat. Die darauffolgende kleinere Schleife gestaltet sich ähnlich, ist jedoch nicht mehr einseitig durchgängig von einer Felswand begrenzt, daher gleichen sich die beiden Ufer in freier Form an ihrem Ende wieder an. Auch hier wurde wie bereits oberhalb des Laufes eine Vielzahl von Bäumen zerstört.

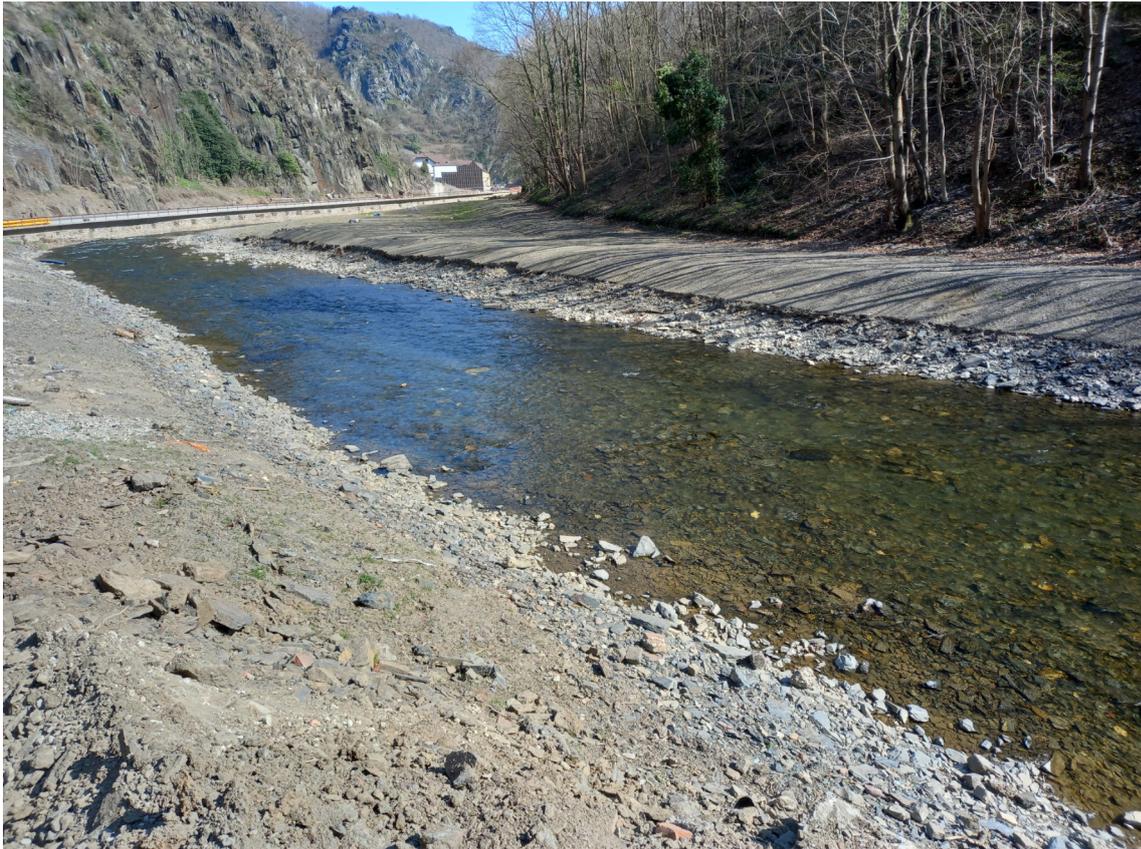
Kurz vor dem Tunneleingang bei der Kläranlage wurde das Wasser allerdings erneut eingeeengt und riss große Teile des Ufers mit sich, einschließlich des Wanderweges auf Höhe der Kläranlage. Bei der letzten Kurve am Ende des Planquadrats wurde nahezu die gesamte Vegetation entfernt, ursprünglich war es nicht möglich, vom einen Ende der Kurve zum anderen zu sehen.

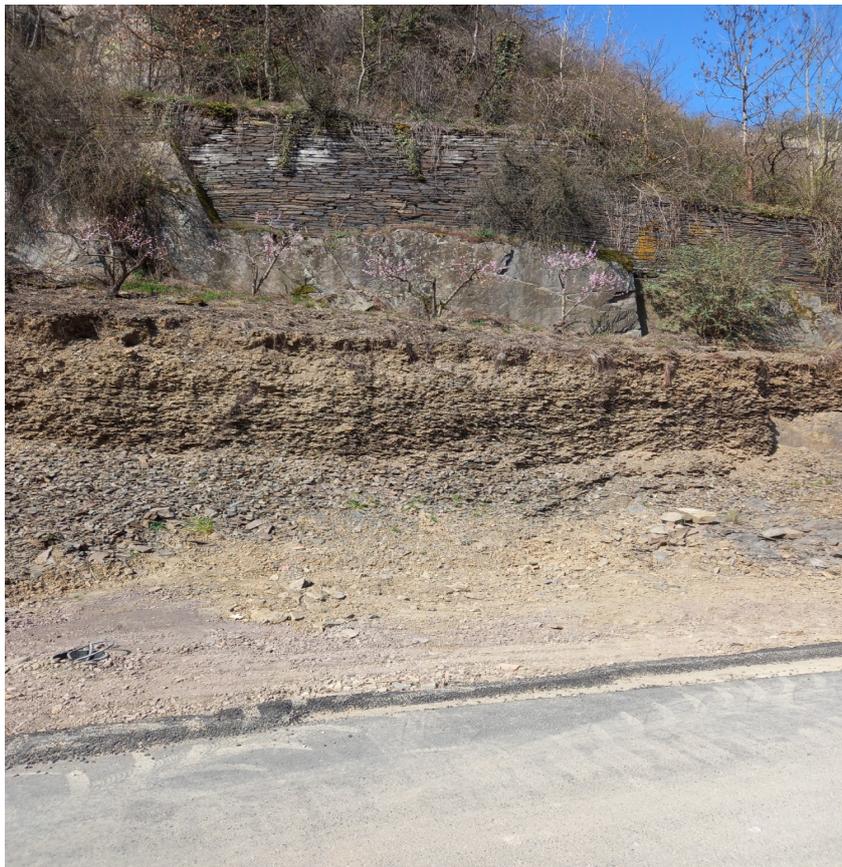
Hier war zudem ein optischer Vergleich mit einem vorherigen Hochwasser möglich. Die Bruchkante am rechten Ufer stammt von einem Wasserstand, der damals mit 2 Metern gemessen wurde. Dieser Vergleich zeigt noch einmal das Ausmaß von 2021 mit seinen ca. 7. Metern in diesem Bereich. An Straßenseite dagegen ist das Abtragen deutlich erkennbar.

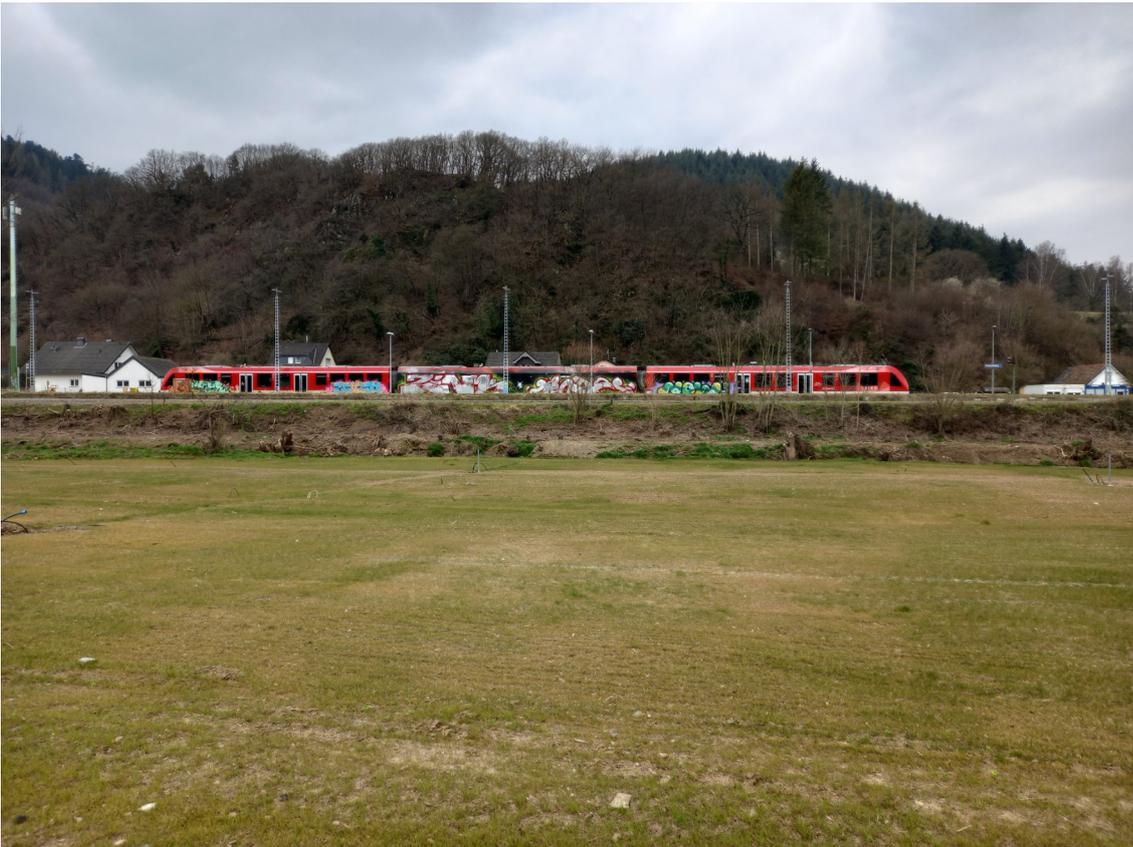
In Kreuzberg waren im Vergleich zu den anderen Orten oberflächlich deutlich weniger zerstörte Gebäude erkennbar, die Schäden sind dennoch klar erkennbar. Der Bahndamm hielt hier zwar Stand und wurde nicht durchbrochen, überspült wurde er dennoch. Auch ein großer Teil der Gleise vor dem Bahnhof fehlt. Seit dem Hochwasser steht dort ein seitdem nicht mehr bewegter Ahrexpress. Bei näherem Anschauen erkennt man, dass das Wasser bis in den Zug vorgedrungen war (Die unterste Sitzreihe bei den Einstiegstüren sind immer noch mit Schlamm verkrustet), diesen aber nicht bewegen oder stark beschädigen konnte.

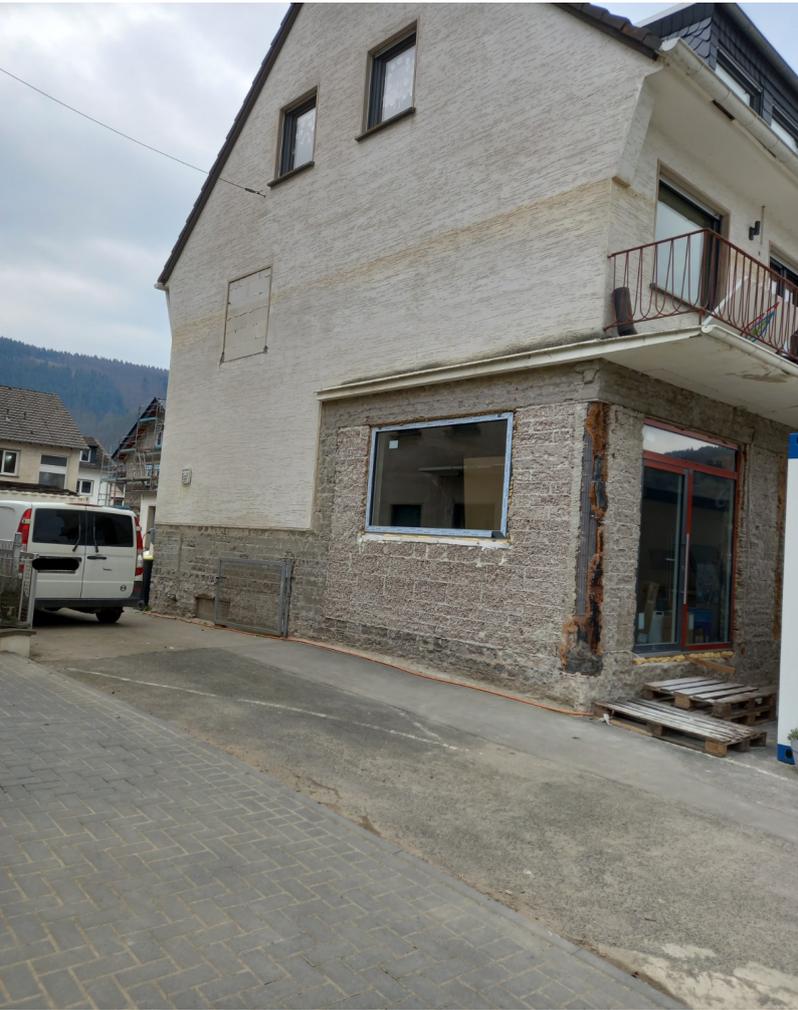
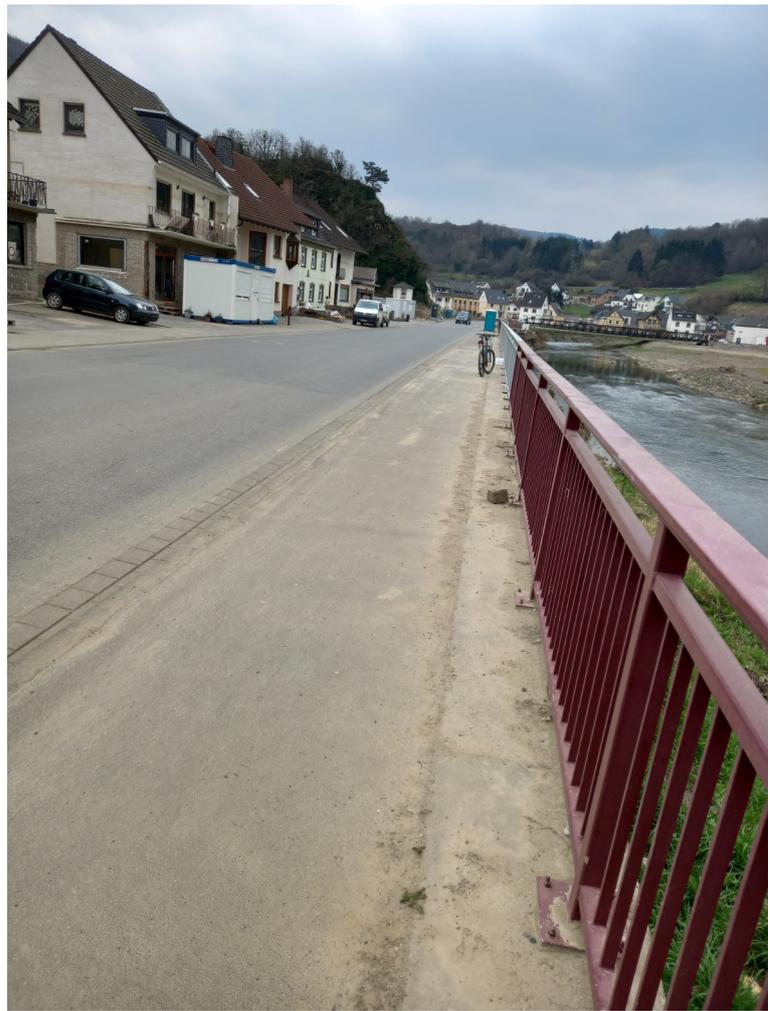
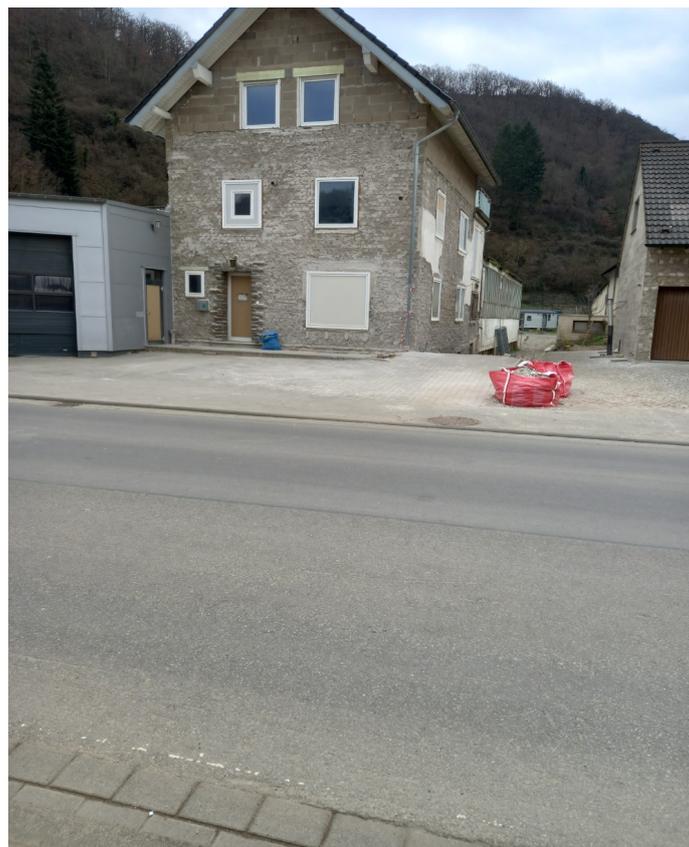
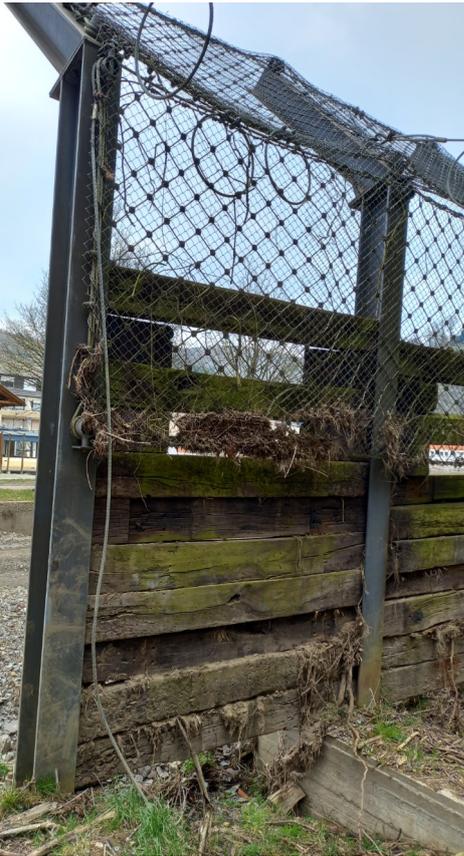
Auch wenn es heute nicht mehr so erkennbar ist, wurden 70 % des Ortes während der Flut zerstört, bzw unbewohnbar gemacht. Des weiteren fehlen zwischen Kreuzberg und Ahrbrück ebenfalls die Gleise. In gleicher Weise sind sie in Ahrbrück selbst nicht mehr vorhanden. Die Höhe des Wassers lässt sich in diesem Ort auf besonders eindruckliche Weise erkennen, da an mehreren Häusern eine Linie erkennbar ist, bis zu der das Wasser reichte. Der Pegelstand wird von dem Hochwassermelddienst Rheinland-Pfalz mit etwa 7 Metern angegeben, wobei die Messvorrichtung bereits bei 5,75 Metern keine Daten mehr liefern konnte, da sie samt Befestigung weggerissen wurde. Die Schäden an den Gebäuden sind daher der einzige Weg, möglichst genaue Erkenntnisse zu gewinnen.

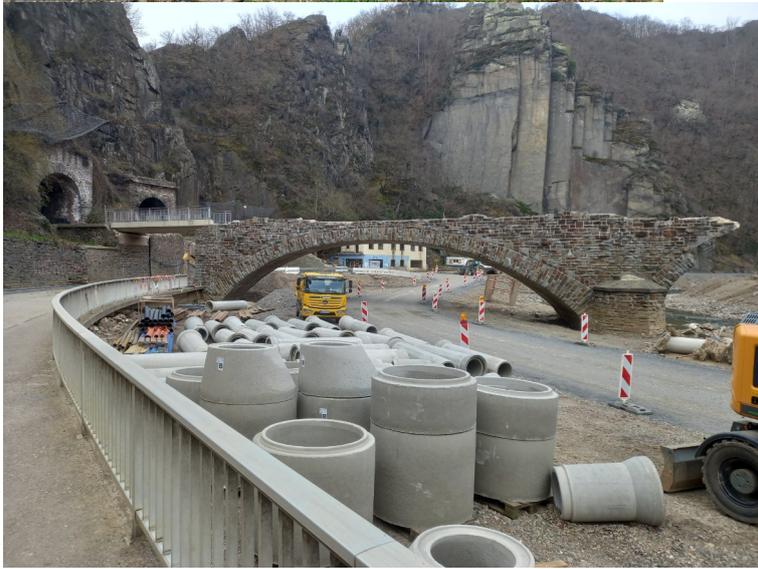
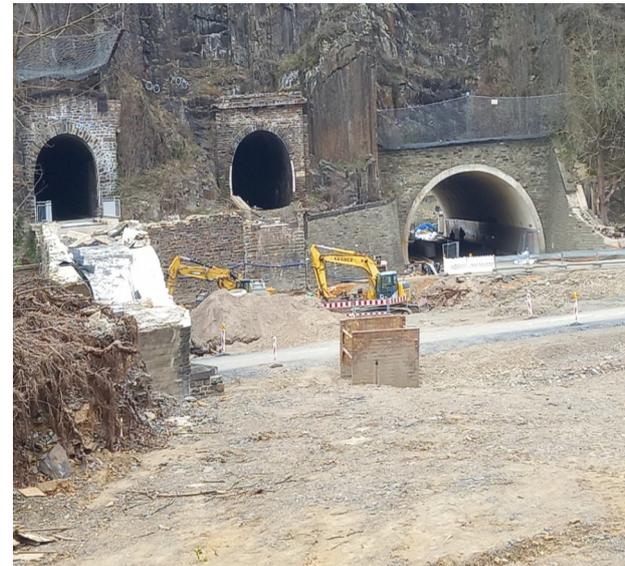
In Altenahr gilt bezüglich der Pegelmessung das Gleiche. Hier sind die Reste des Bahnhofs sehr einprägsam. Das Wasser hatte noch genug Kraft, um am äußersten Rand die Betonträger freizulegen, welche praktisch direkt am Fuß des Berges stehen. Direkt hinter dem Bahnhof folgt die völlig zerstörte Eisenbahnbrücke, im Vordergrund sieht man diese Reste der Brücke für Radfahrer. Der rechte Autotunnel war erst nach einer Erneuerung wieder befahrbar, zusätzlich hatte sich durch die Kraft der Flut am anderen Eingang ein riesiges Loch gebildet, ausgespült durch die Flut, von der Art her ähnlich dem wie bereits 1910. Die im Tunnel bereits angebrachten Täfelchen mit den Wasserständen der letzten großen Überschwemmungen wurden bislang noch nicht in gleicher Form hinzugefügt.

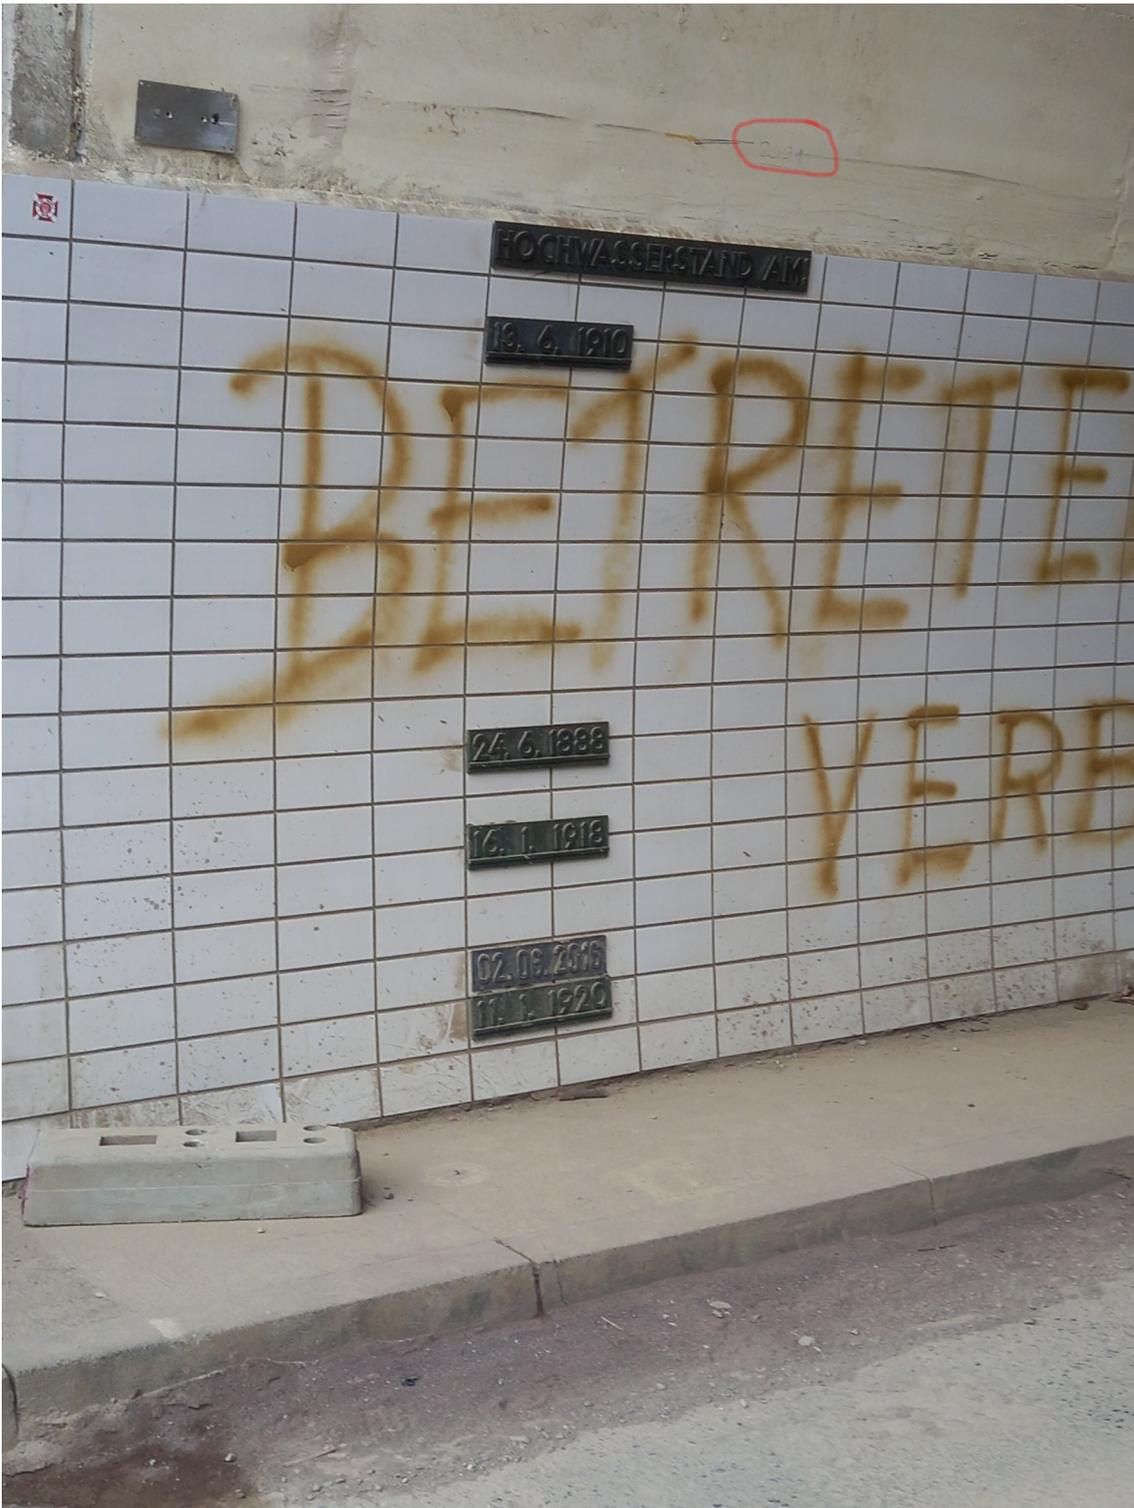
Markierungen am Tunneleingang

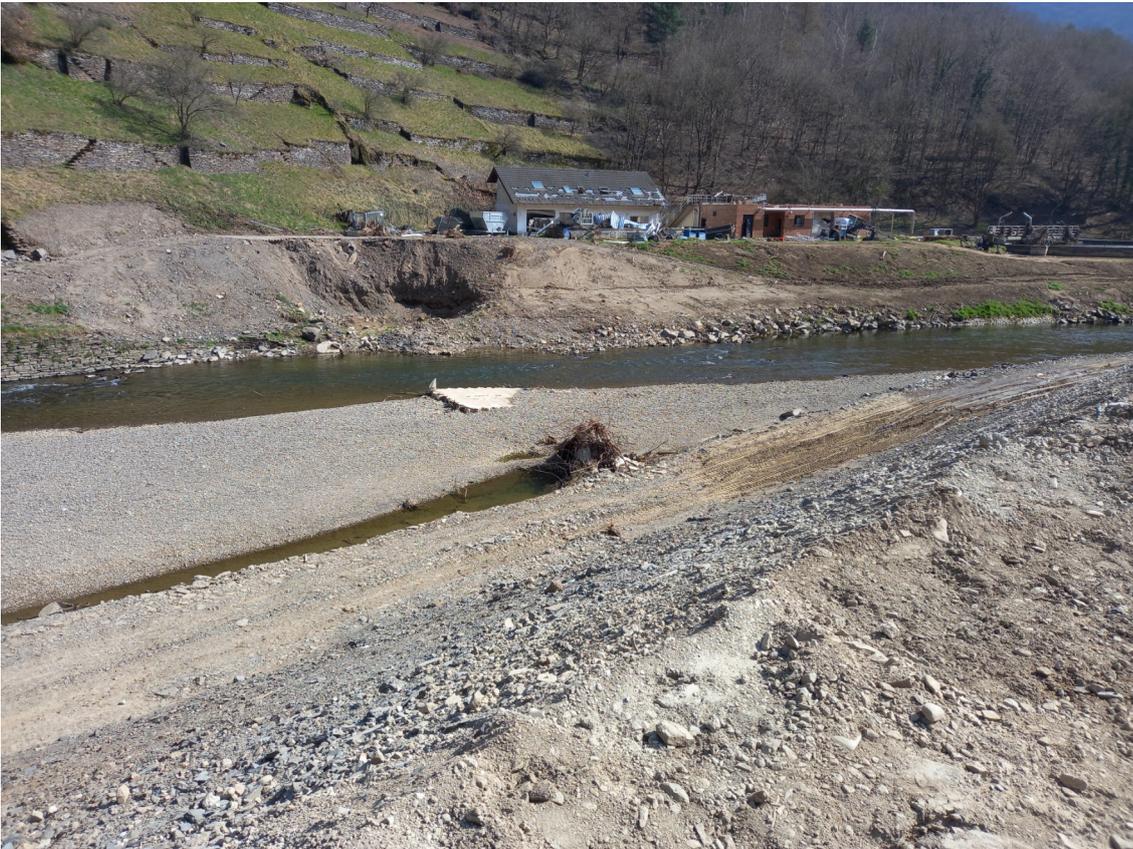
Jugendherberge Altenahr. Auf der anderen Seite angekommen fällt sofort die zerstörte Kläranlage ins Auge, welche auch nicht wieder in Betrieb genommen werden wird. Das Abwasser wird zukünftig nach Dümpelfeld in der Verbandsgemeinde Adenau gepumpt¹.

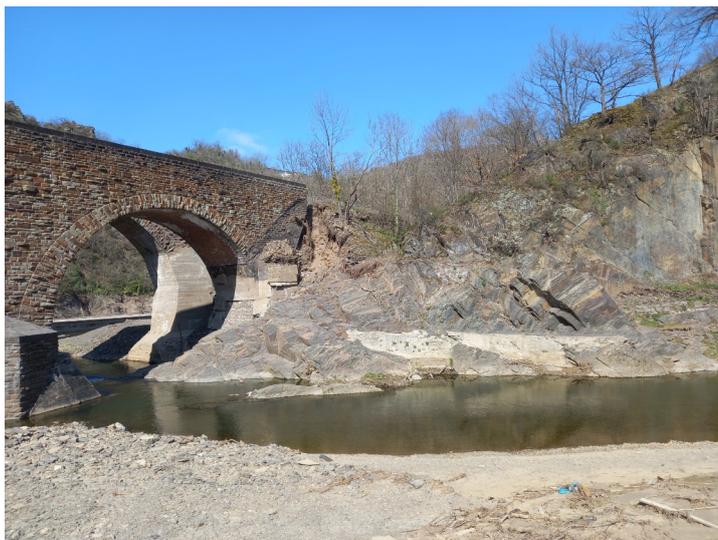
Die nachfolgenden Brücken hielten zwar dem Wasser stand, allerdings wurde der aus Erde bestehende Anschluss auf der anderen Seite teilweise ausgewaschen, wodurch der Weg größtenteils unnutzbar ist. Die Sedimentansammlung auf mittlerer Höhe verdeutlicht hier die Höhe und Kraft des Flusses.
